STĚŽEJNÍ PROBLÉMY SOUČASNÉHO STAVU

**autobus na návsi - ověření možných řešení**

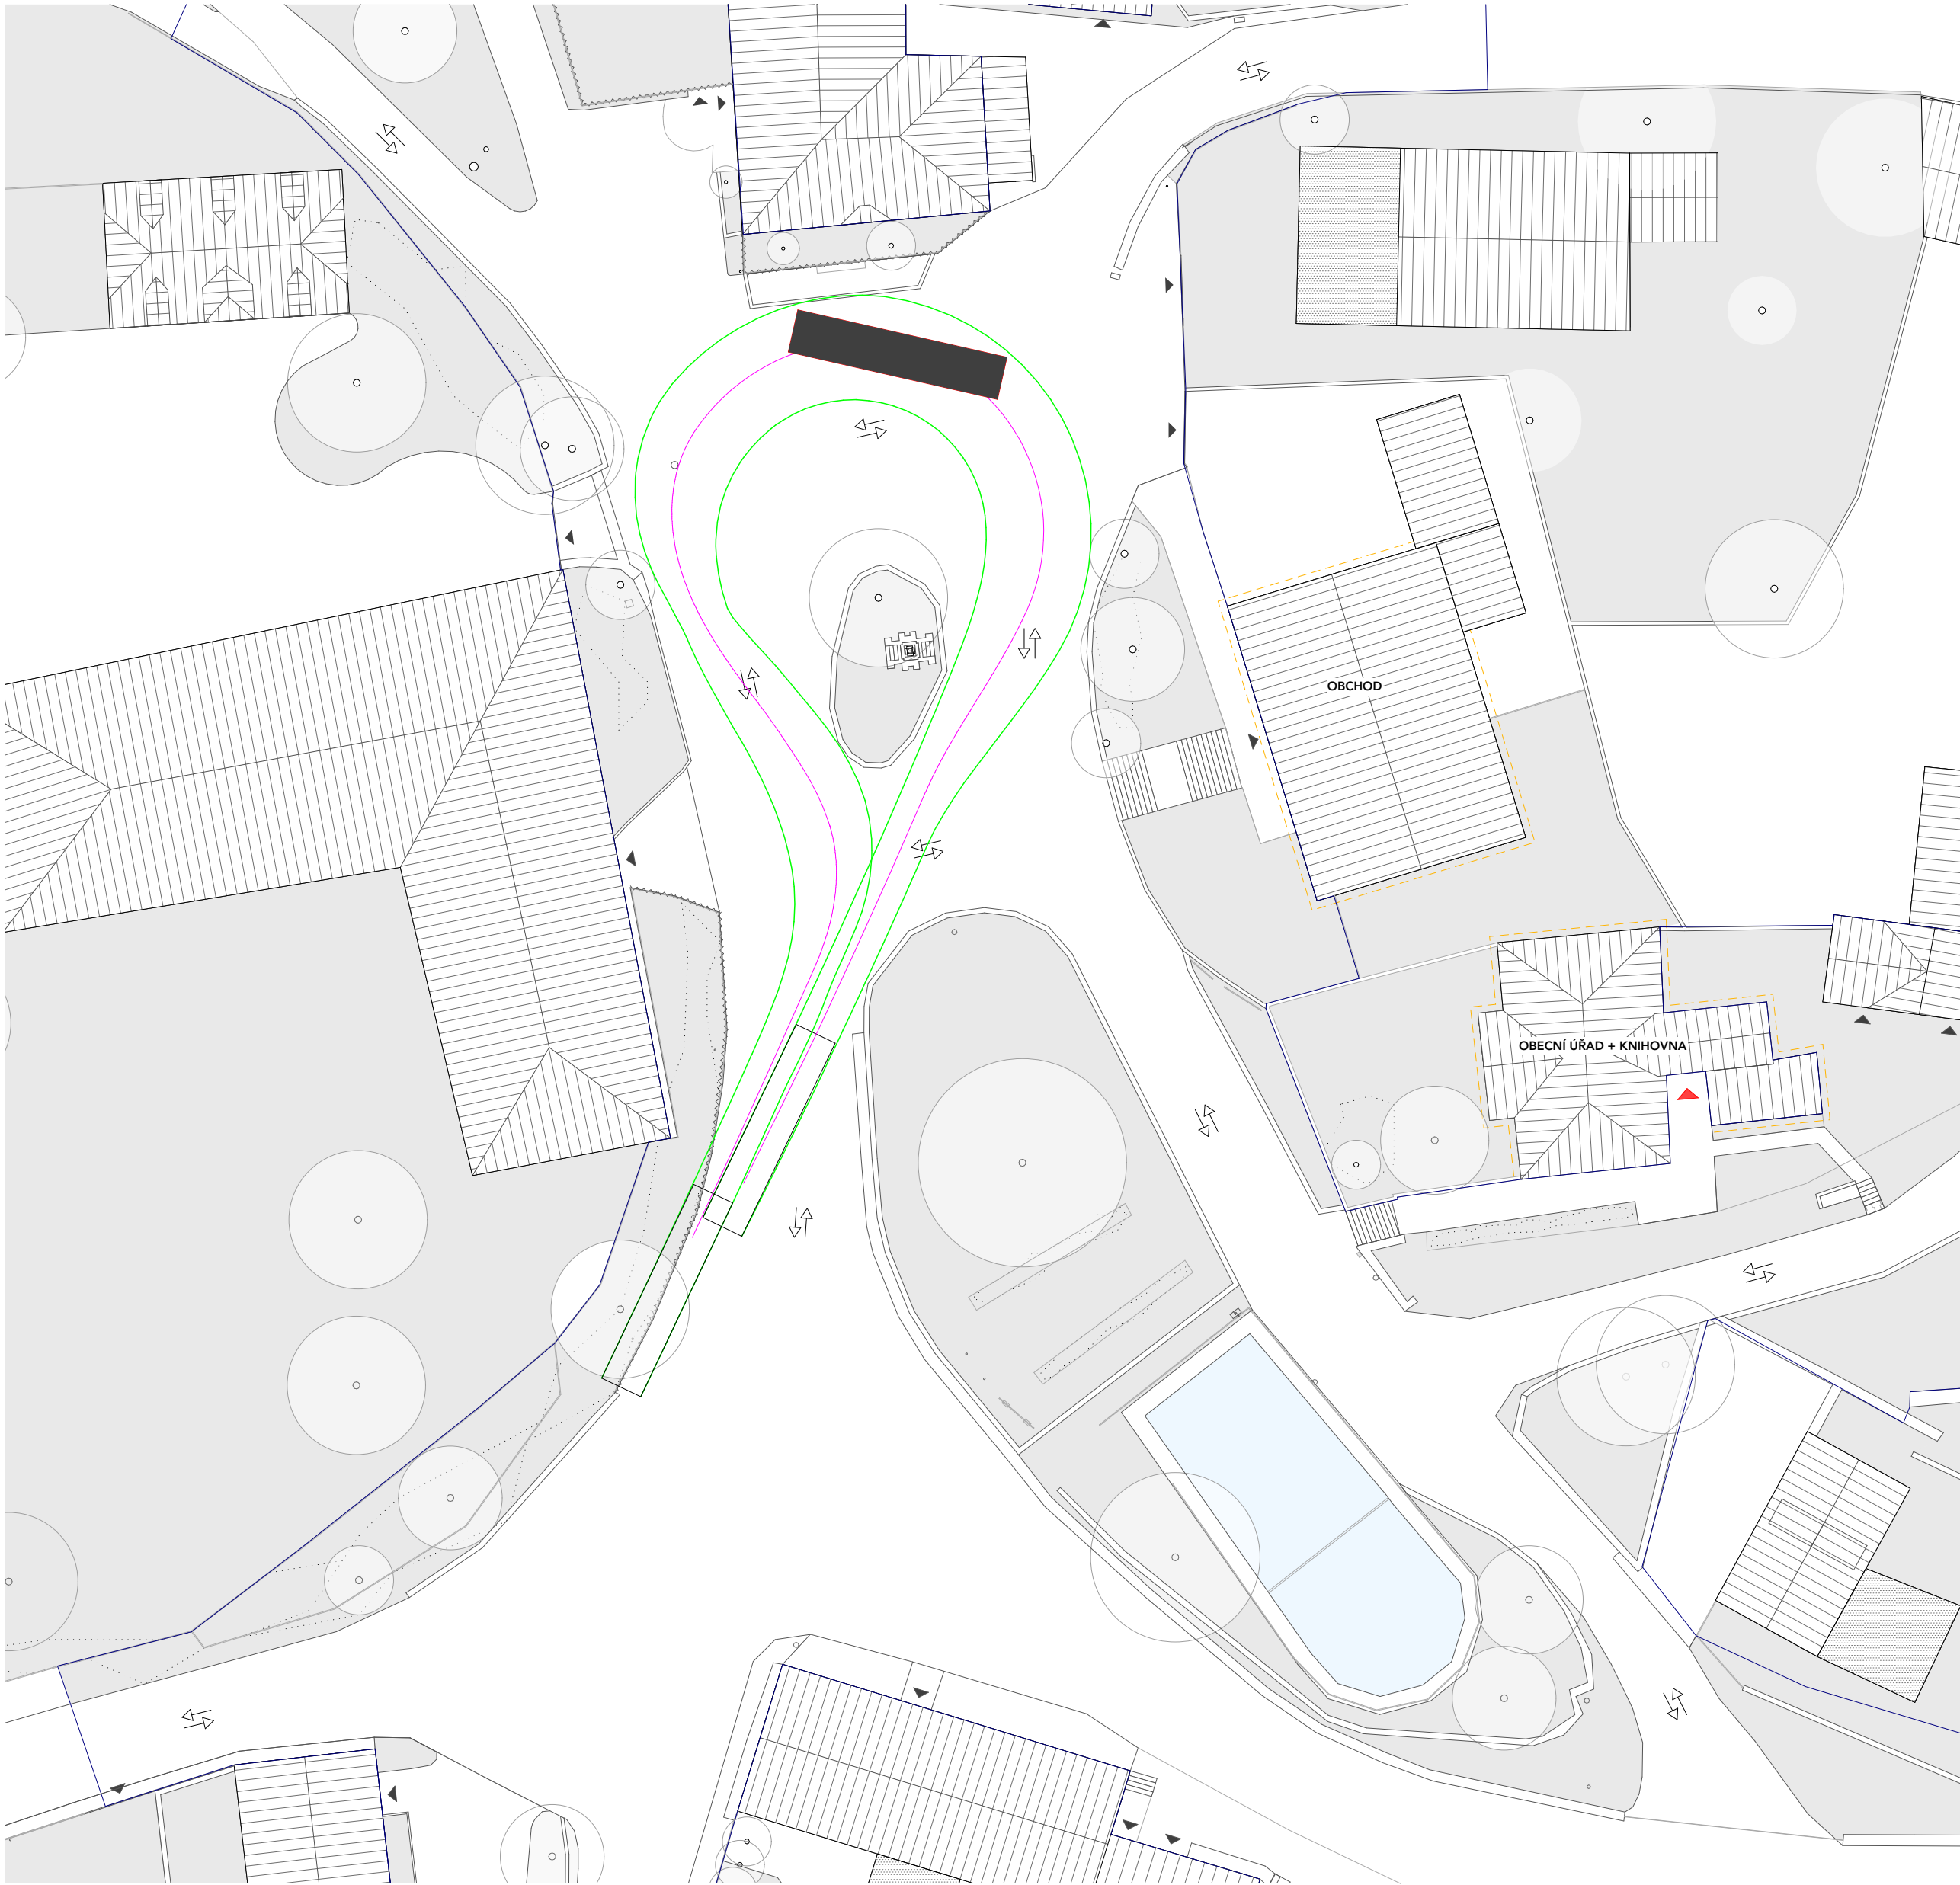
Současné řešení autobusové zastávky neodpovídá požadavkům vyplývajícím z normy ČSN 73 6425-1 a ani neumožňuje bezpečný průjezd ostatním účastníkům silničního provozu.

- autobus při příjezdu i odjezdu svou vlečnou křivkou nerespektuje žádné náležitosti dopravního uspořádání a provozu a křížuje dráhu všem ostatním cestám nehledě na směr
- autobus zastavuje uprostřed oblouku a lidé vystupují z výšky rovnou na vozovku, případně lze užít jen přední dveře pro nástup z chodníku/zpevněné vyvýšené hrany
- neexistuje bezpečné pěší provázání cest s autobusovou zastávkou

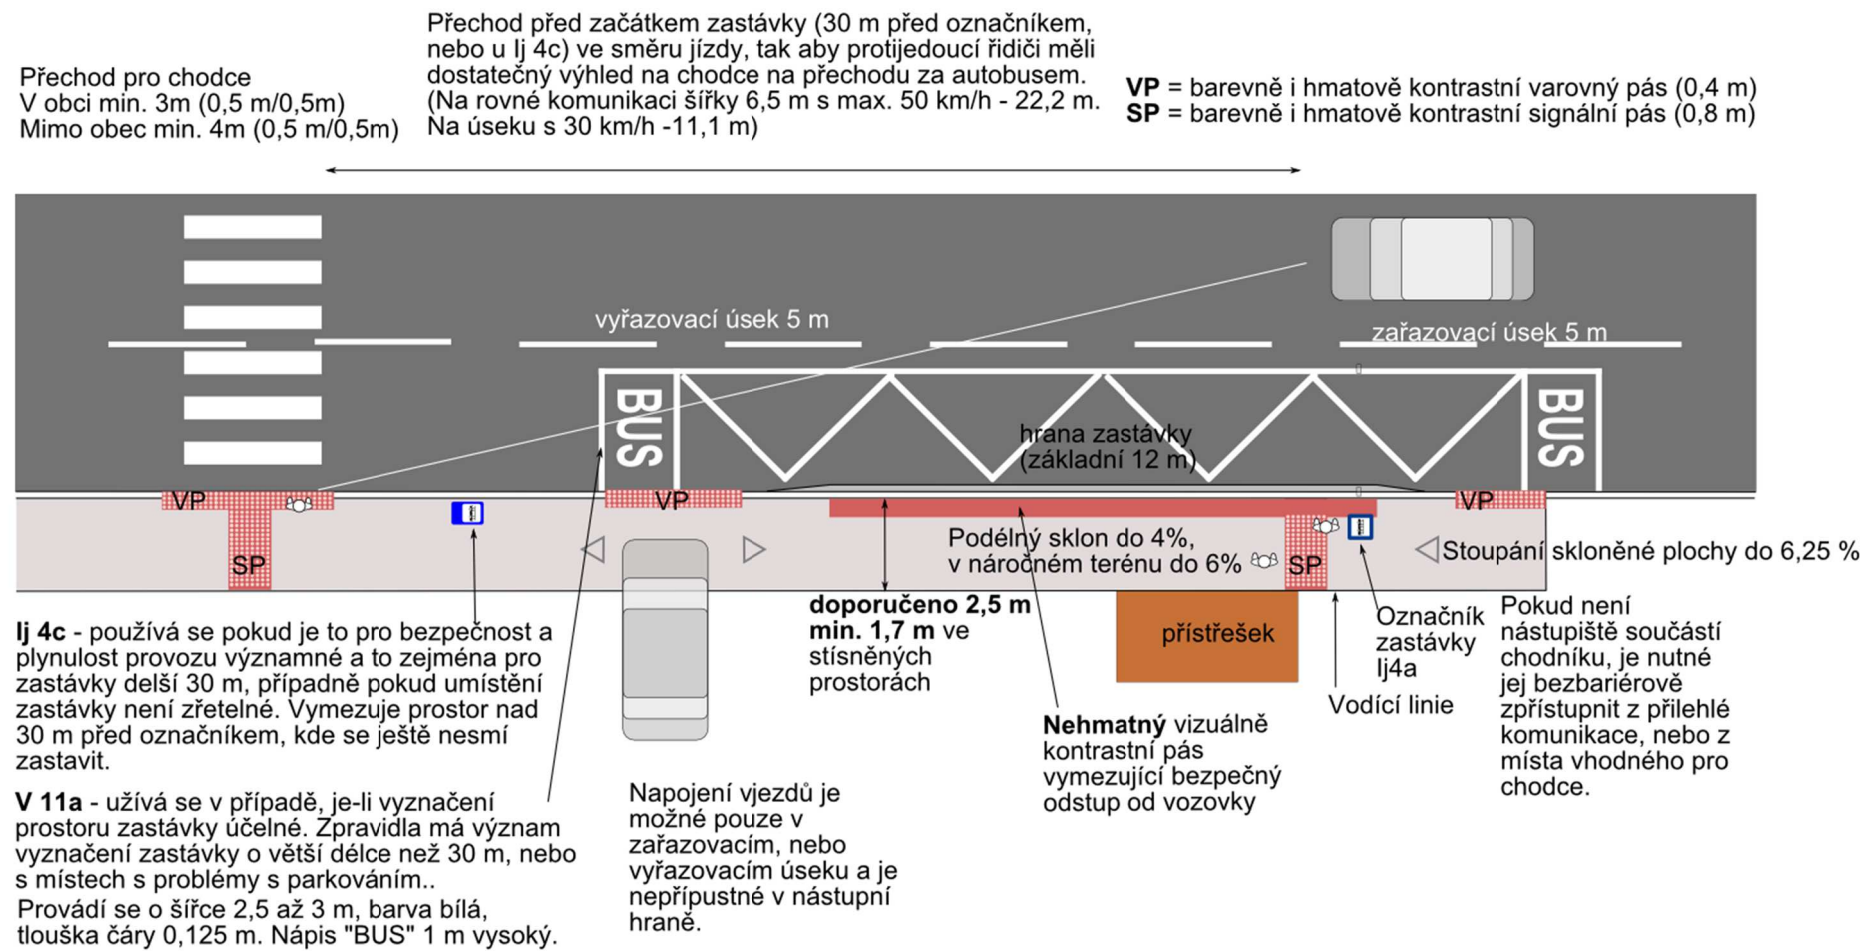
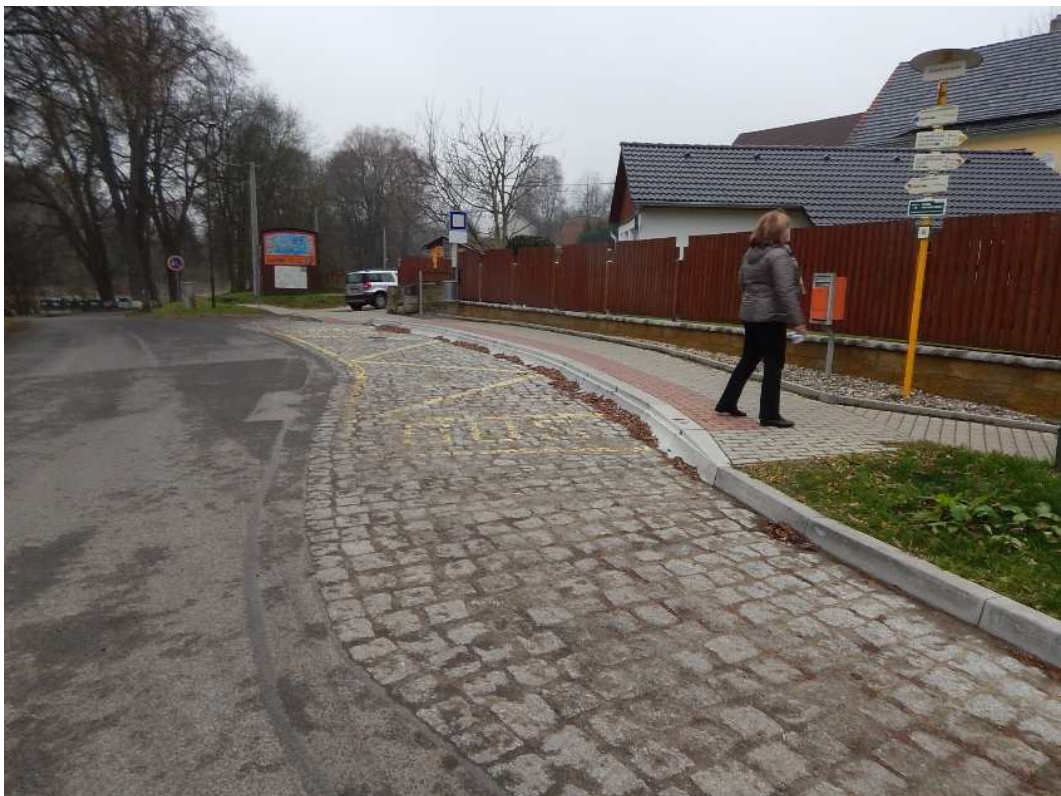
#### Dubá, Nedamov, koupaliště (2013)

→ nástupní hrana do oblouku

Nástupní hrana v této zastávce je zhotovena z bezbariérových zastávkových obrubníků, které jsou jedna poměrně nákladné a ani nejsou uzpůsobeny k tomu, aby byly uloženy do oblouku. Ztrácí se zde význam bezbariérové hrany nástupiště, protože cestující ze zadních dveří budou vždy vystupovat do vozovka a pak ještě k tomu musí vylézt na nástupiště.

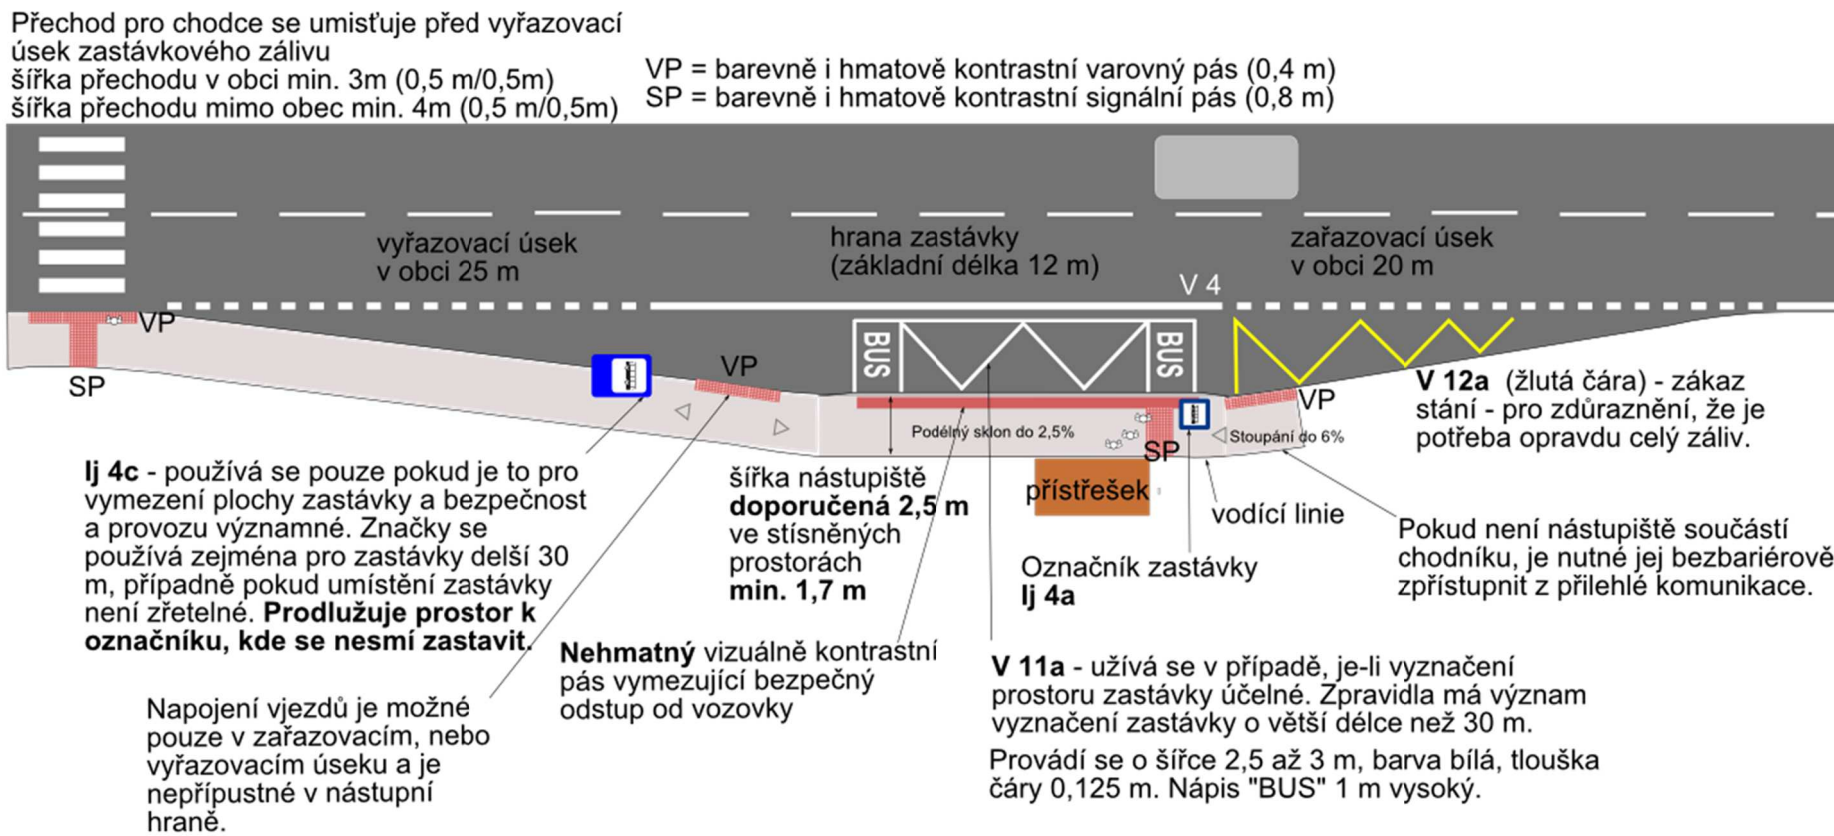
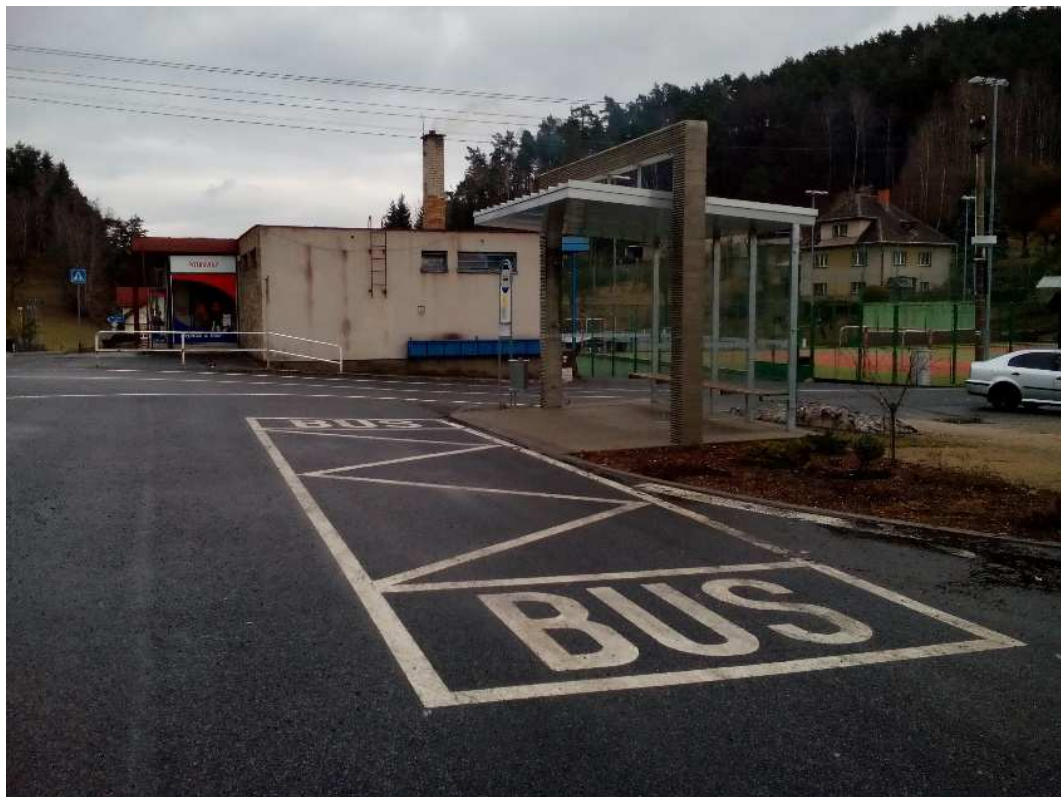
#### Koberovy, střed (2014)

→ Zastávka bez nástupiště

Návěs obce Koberovy prošla v roce 2014 celkovou rekonstrukcí, při které byla zrekonstruována stávající zastávka ve stylu korespondujícím se sousední kolonádou. Při rekonstrukci se však okopírovalo stávající řešení zastávky a nerealizovalo se chybějící nástupiště.

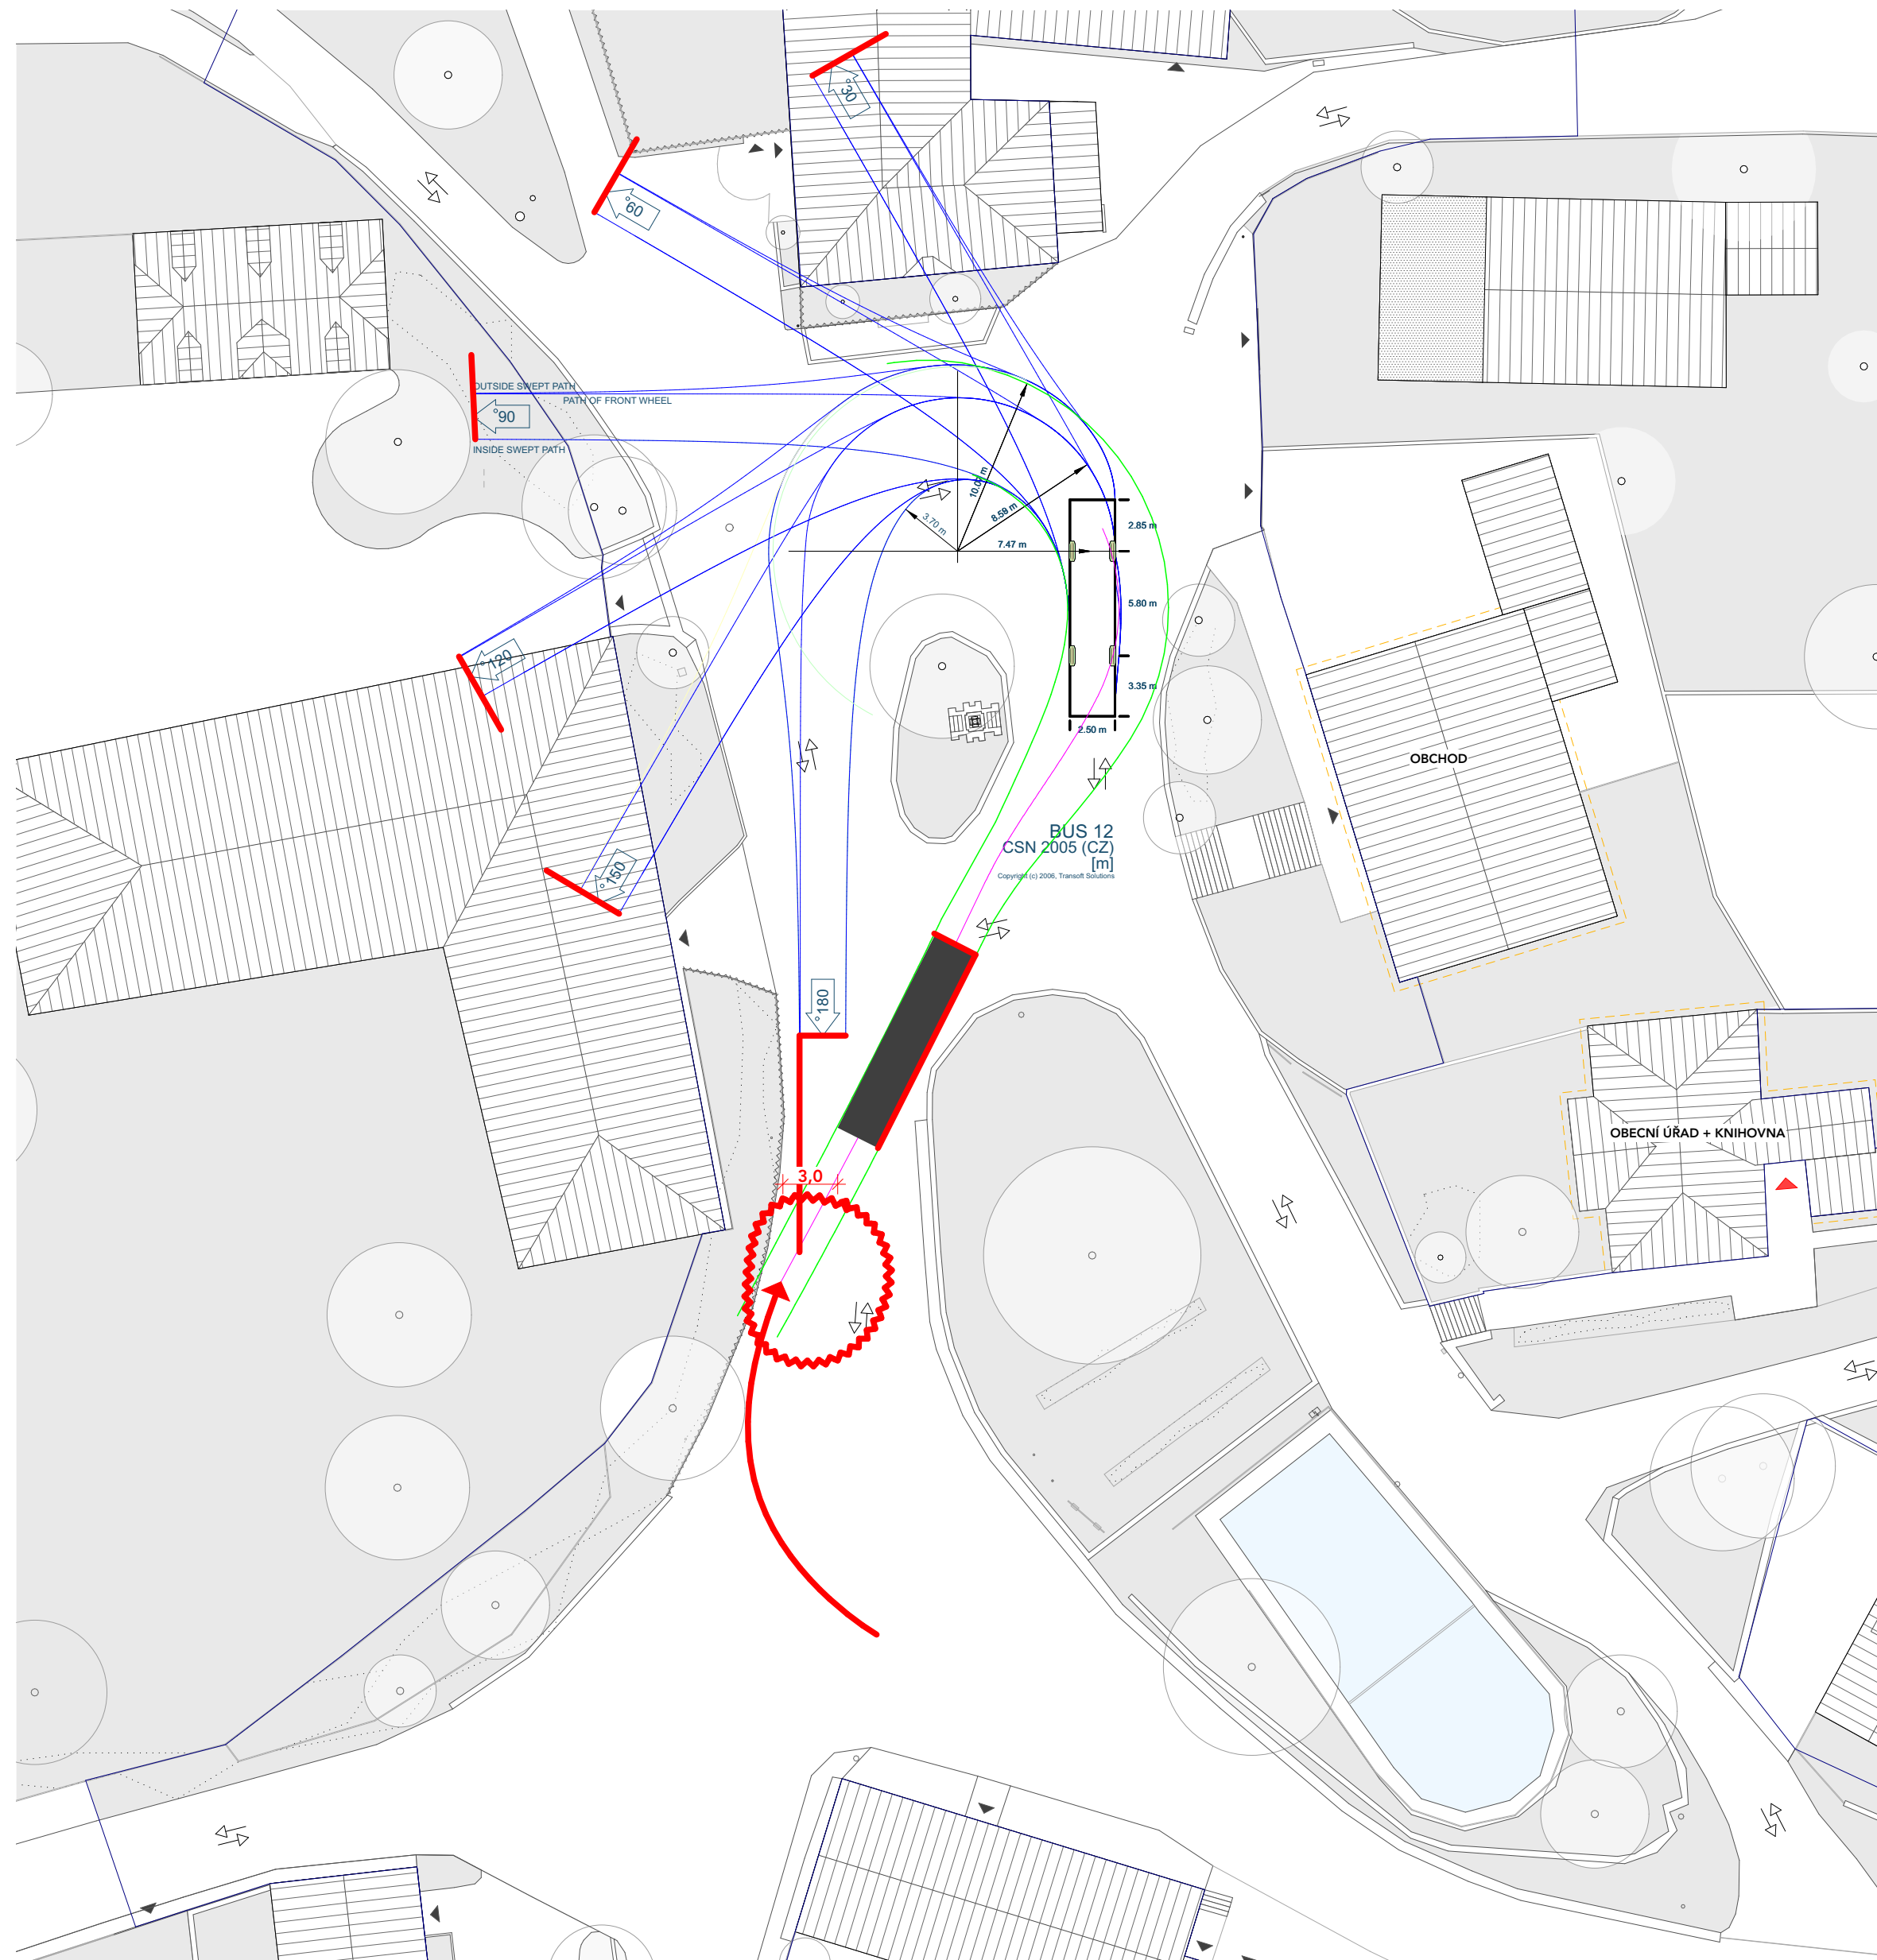
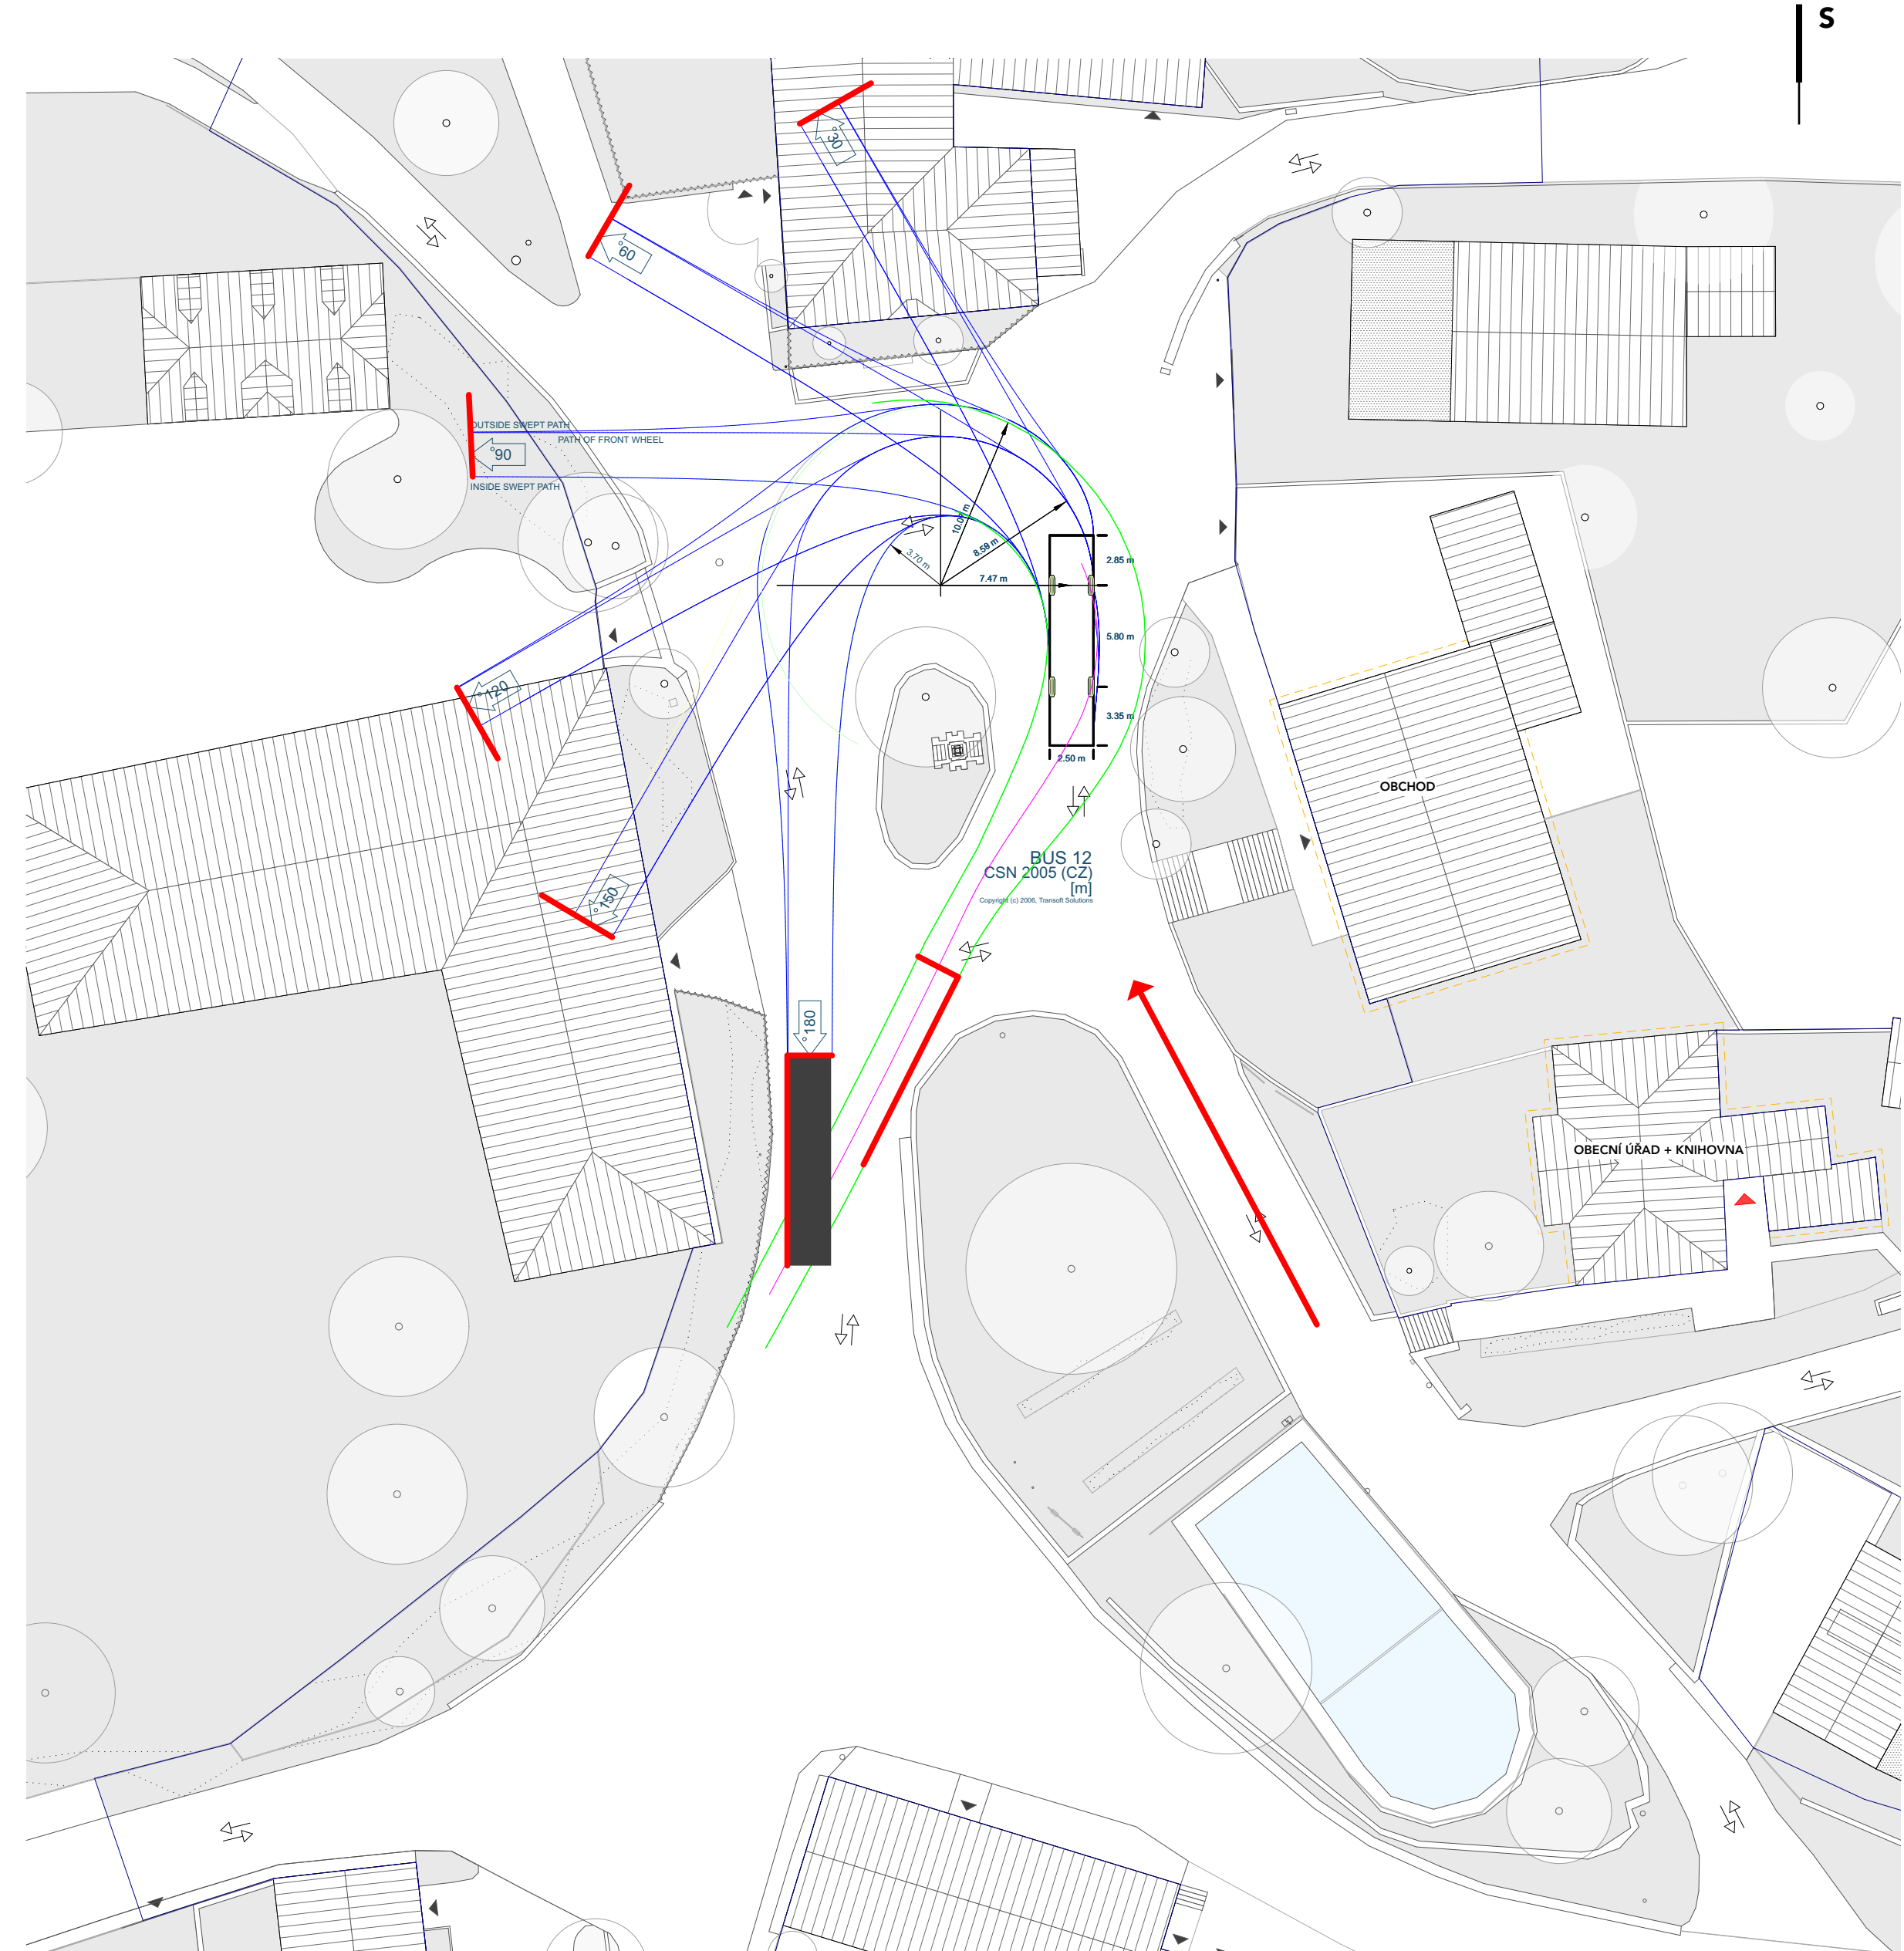
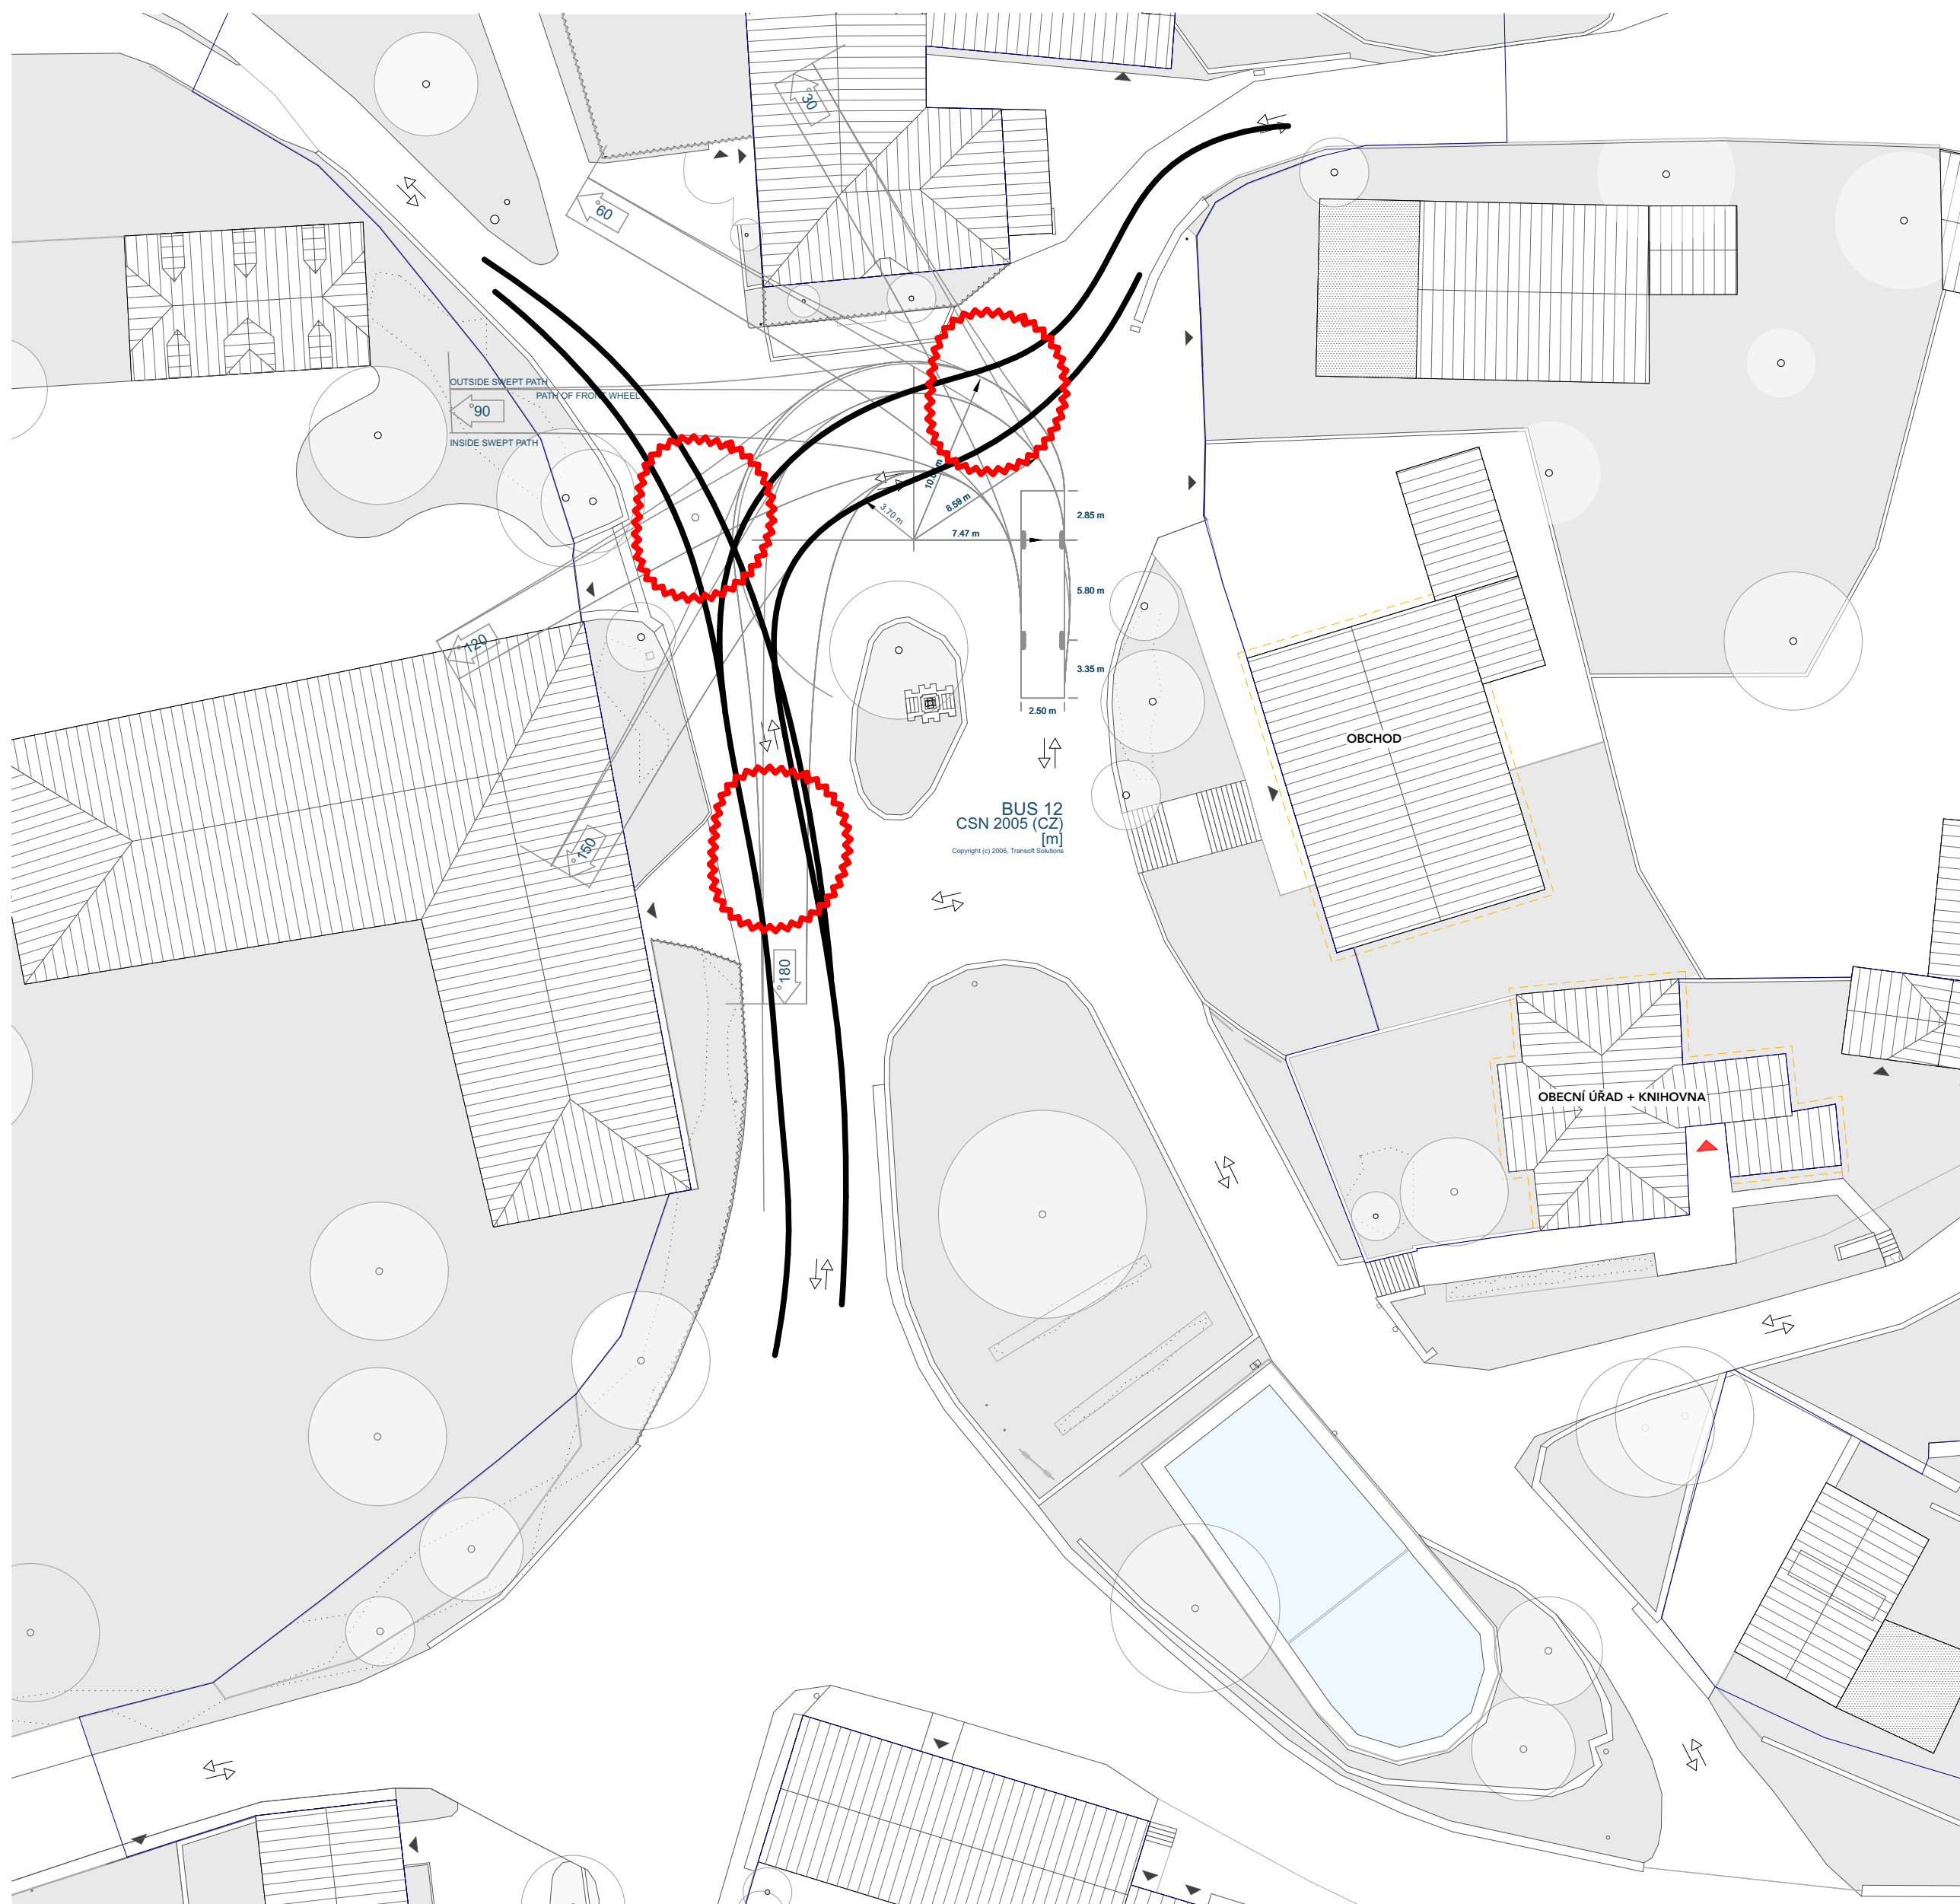
Není místo v prostoru návsi, kam by šlo umístit otočení autobusu, aniž by došlo ke konfliktu s doopravním celého řešením prostoru a jeho parametry. Hedání pozice zastávky je v tomto případě bezpředmětné.
